GEOTEKNISK DEKLARATION SKÖVDE 4:101 OCH 4:102

1. OBJEKT

Föreliggande Geotekniska Deklaration redogör de geotekniska markförhållandena för rubricerade fastigheter. Fastighetsägaren avser uppföra en nyproducerad villa med tillhörande fristående garage, se utklipp från situationsplan i figur nedan.

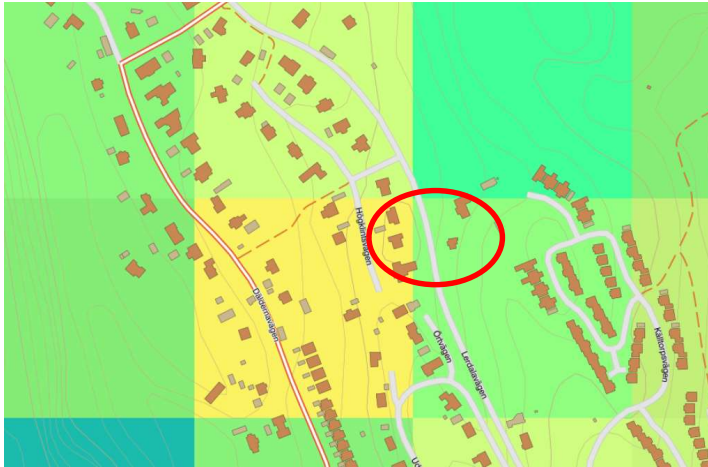
I samband med tidigare utförd undersökning analyserades markradon med ROAC-detektorer. Resultaten visar på halter mellan 16-50 kBq/m³ med dett medelvärde på 28 kBq/m³ i det aktuella området. SGUs gammastrålningskarta (uran) indikerar låg radonhalt i marken, se utklipp nedan. Sammantaget bedöms marken här som normalradonklassad mark.

Utklipp SGU gammastrålningskarta (uran) för aktuellt område. Grön färg indikerar låga till normala radonhalter i markluften.
